Naturschutzgroßvorhaben "Ostrügensche Boddenlandschaft" Biotopersteinrichtende Maßnahmen

Kerngebiet:	IV/15f - Seesandebene südl. Schmale Heide	lfd. Nummer: 21
Maßnahme:	Durchströmungsmoor Kranichgrund

Kerngebiet: IV/15f - Seesandebene südl. Schmale Heide
Maßnahme: Durchströmungsmoor Kranichgrund

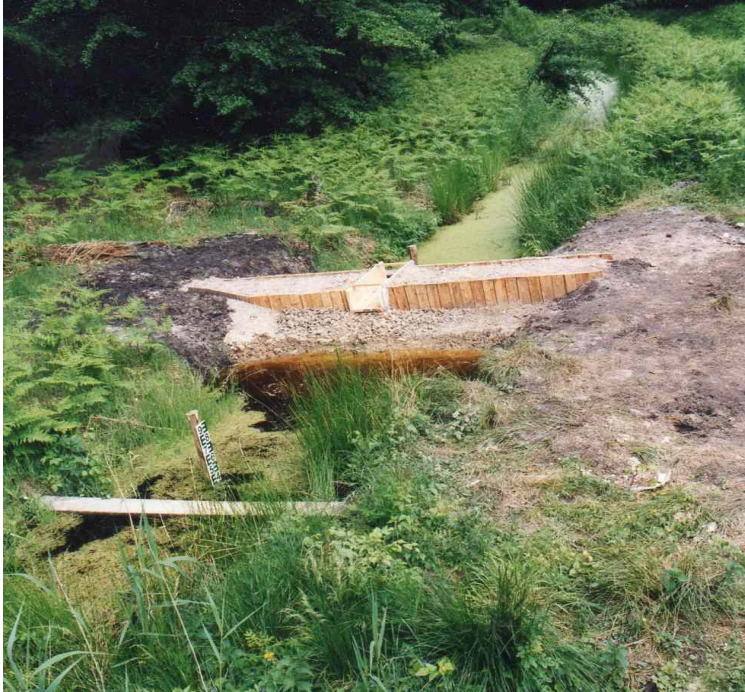
neu errichteter Stau 2001

- Maßnahmen:**
1. Kammerung des Grabens
 2. Bau einer Stauvorrichtung
 3. Wiedervernässung der Moorfläche

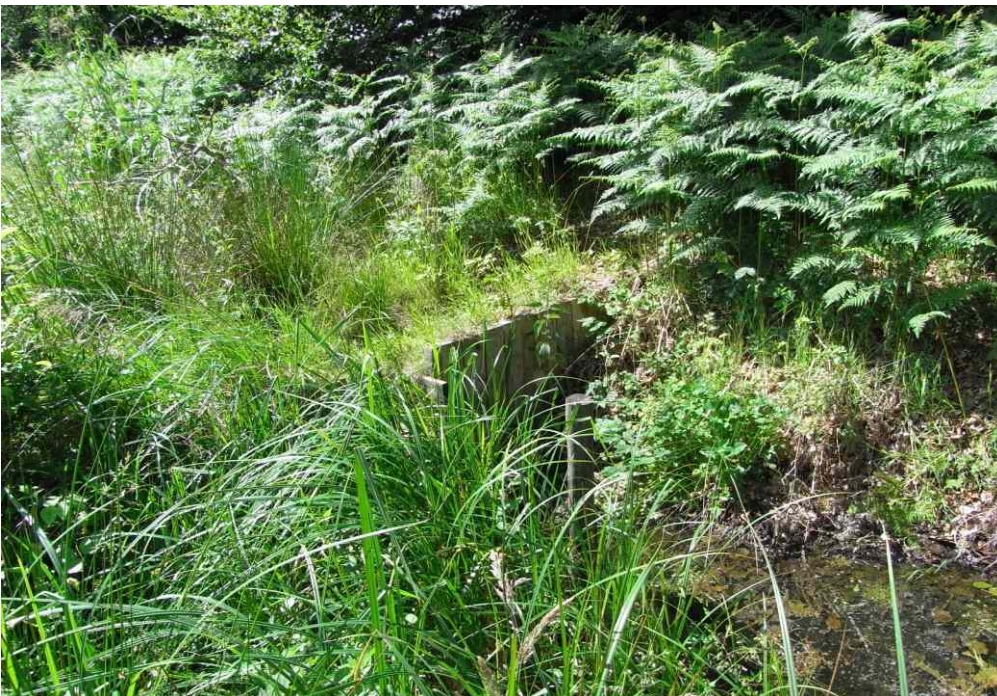
Stau fügt sich sehr gut in die Umgebung ein und ist fast unsichtbar (Foto 2008)

Folgemaßnahmen: Die Maßnahme ist abgeschlossen. Die letzte Kontrolle durch den LPV erfolgte 2008. Die Stauvorrichtung war intakt und voll funktionsfähig. Die Fläche gehört zum NNE und befindet sich jetzt im Eigentum der DBU, die z. Z an einer Managementplanung arbeitet.
