Naturschutzgroßvorhaben "Ostrügensche Boddenlandschaft" Biotopersteinrichtende Maßnahmen

Kerngebiet:	IV/1c - Schmachter See und Fangerien	lfd. Nummer: 13
Maßnahme:	Schmachter See Auslauf

Kerngebiet: IV/1c - Schmachter See und Fangerien
Maßnahme: Schmachter See Auslauf

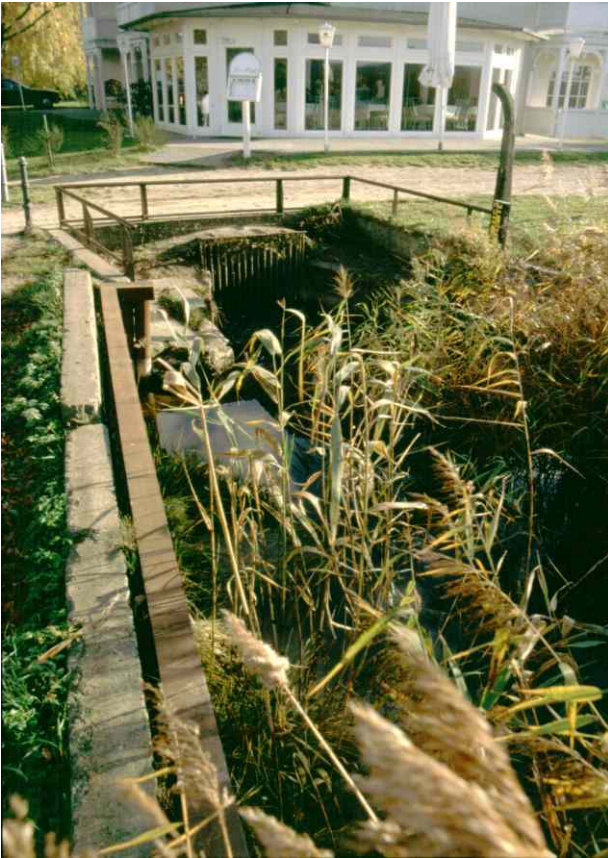
Auslaufbauwerk 1999

- Maßnahmen:**
1. Einbau eines regulierbaren Stauwehres mit Fischtreppe als Auslaufbauwerk des Schmachter Sees in die Ahlbeek
 2. Sanierung des Rohrsystems: diese Maßnahme wurde durch den WBV umgesetzt

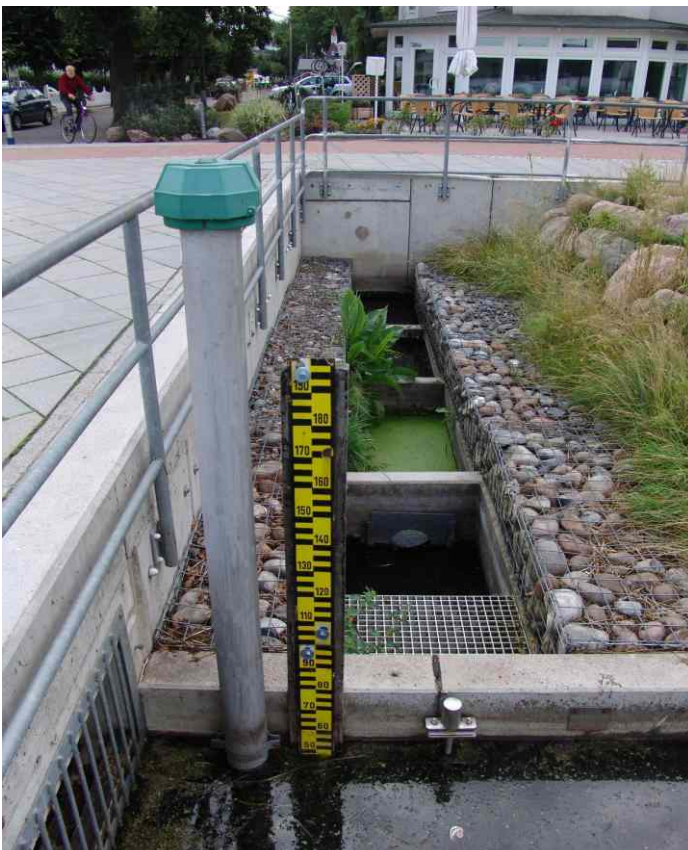
Auslaufbauwerk nach Beendigung der
Maßnahme 2001
